# LABORATORIO CPIA

## INFORME DE ENSAYO

Informe Nº: Report Nº	268	Presupuesto ref. Nº: Proposal ref. Nº	462
Lugar de ensayo: Test location	Cámara Reverberante del Laboratorio CPIA		
Identificación del ítem de ensayo y fabricante: Test subject's identification & manufacturer	Panel Ondas Listones + Sounroot 50 mm, Masisa .		
Norma(s) de ensayo: Test standard(s)	ISO 354:1985 Acoustics – Measurement of Sound absorption in a Reverberation Room  ISO 11654:1997 Acoustics – Sound absorbers for use in buildings – Rating of sound absorption		
Nombre del cliente, empresa y dirección: Client's name, company & address	Alejandro Ormazabal, Masisa.		
Fecha de ensayo: Date of testing	04/12/2020		
Fecha de emisión del informe: Date of issue	10/12/2020		
Número de páginas: Number of pages	5, incluyendo la portada.

Determinar mediante ensayo en laboratorio el Coeficiente de Absorción Sonora,  $\alpha$ , en bandas de tercio de octava, según el método descrito en la norma ISO 354:2003 para Panel Ondas Listones + Sounroot 50 mm. A partir de estos resultados, determinar el Coeficiente de Absorción Sonora Ponderado  $\alpha_w$ , indicadores de forma y clasificación del material absorbente, según la nor

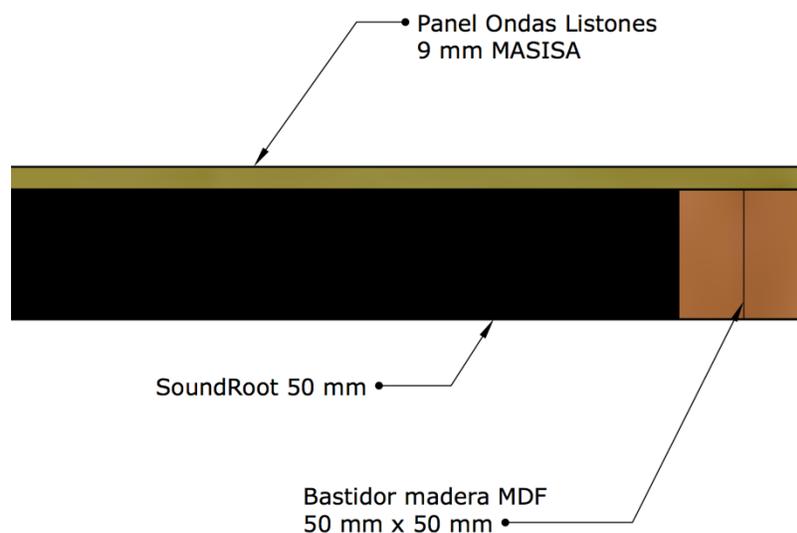
Figura 1 – Detalle del ítem de ensayo

El ítem ensayado corresponde a Panel Ondas Listones + Sounroot 50 mm de Masisa. El muestreo del ítem y/o sus componentes fue realizado por el solicitante. El detalle constructivo del ítem ensayado, según lo informado por el cliente, se indica en la Tabla 1 así como en la Figura 1.

Elemento	Descripción
Bastidor	MDF 50 x 50 mm
Absorción	Soundroot 50 mm
Revestimiento	Placa Ondas Listones 9 mm

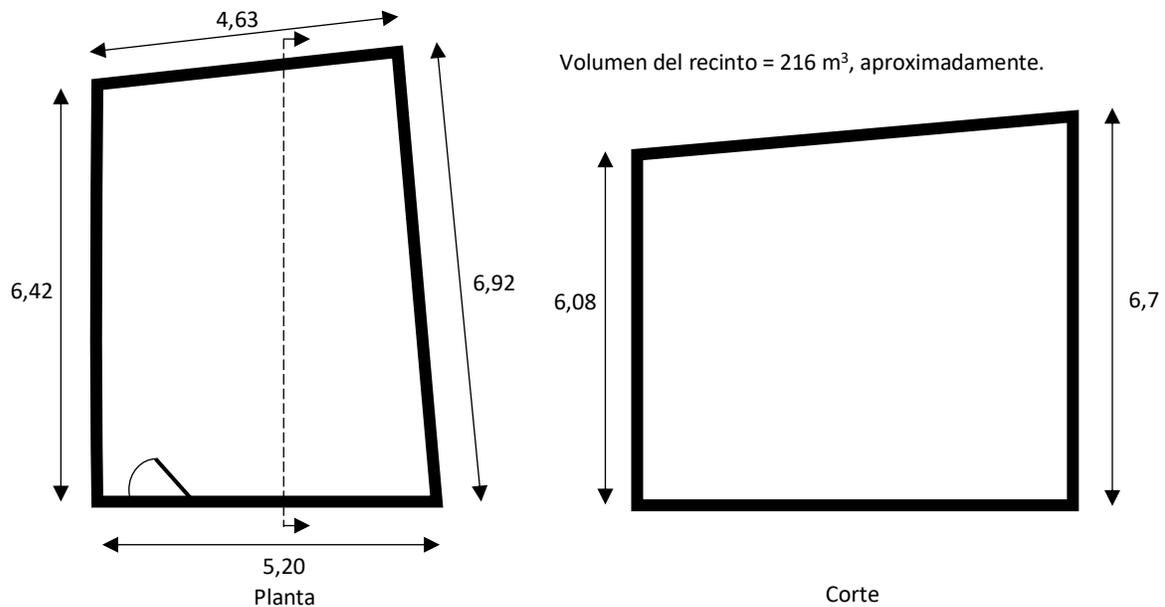
Figura 2 – Esquema de planta y corte de los recintos de ensayo

El ensayo se realizó el día 4 de diciembre de 2020 en la Cámara Reverberante del Laboratorio CPIA. En total se distribuyeron 7 panel Ondas Listones de 9 mm de espesor con dimensiones de 595 mm x 2480 mm, sobre un bastidor de madera MDF de 50 x 50 mm, la cámara de aire se lleno con material absorbente Sounroot de 50 mm de espesor, completando un area total de 10,33 m<sup>2</sup>, esta operación fue realizada por el personal del laboratorio. En la Figura 2 se observa un esquema de planta y corte del recinto de ensayo, y en las Figuras 3 y 4 el montaje de los elementos para cada condición de ensayo.

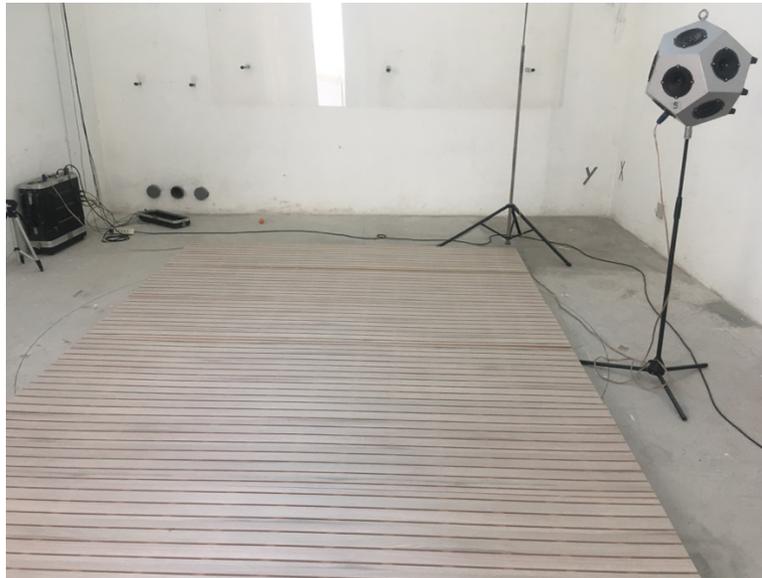
**Figura 4– Fotografías al momento del ensayo**

Las mediciones se llevaron a cabo en 2 etapas, la primera es la sala con los materiales montados en su interior y luego con la sala vacía.

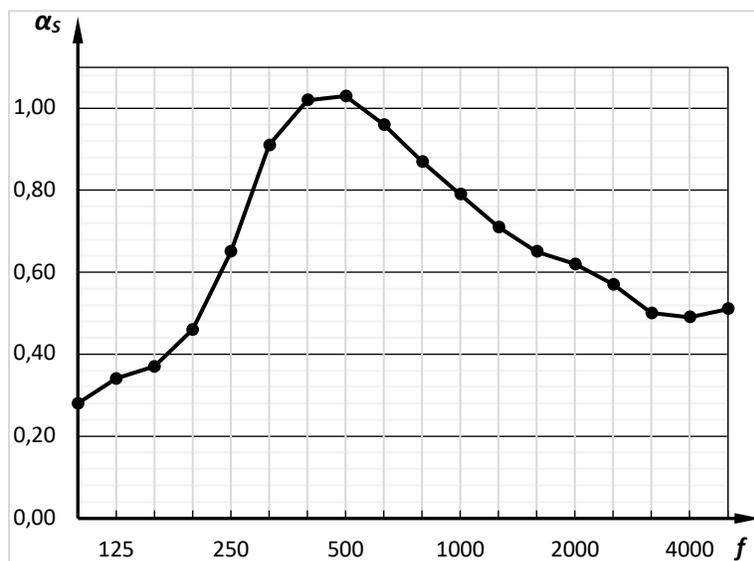
Frecuencia, Hz	$\alpha_s$
100	0,28
125	0,34
160	0,37
200	0,46
250	0,65
315	0,91
400	1,02
500	1,03
630	0,96
800	0,87
1 000	0,79
1 250	0,71
1 600	0,65
2 000	0,62
2 500	0,57
3 150	0,50
4 000	0,49
5 000	0,51

**Leyenda:**  $\alpha_s$ : Coeficiente de absorción sonora del elemento ensayado       $f$ : Bandas de frecuencia de  $\frac{1}{3}$  de octava

A continuación, se presenta el coeficiente de absorción sonora del ítem ensayado,  $\alpha_s$ , por bandas de tercio de octava, el coeficiente de absorción sonora práctico,  $\alpha_p$ , por bandas de octava y la clasificación según ISO 11654:1997. A modo informativo se incluye además el valor NRC.

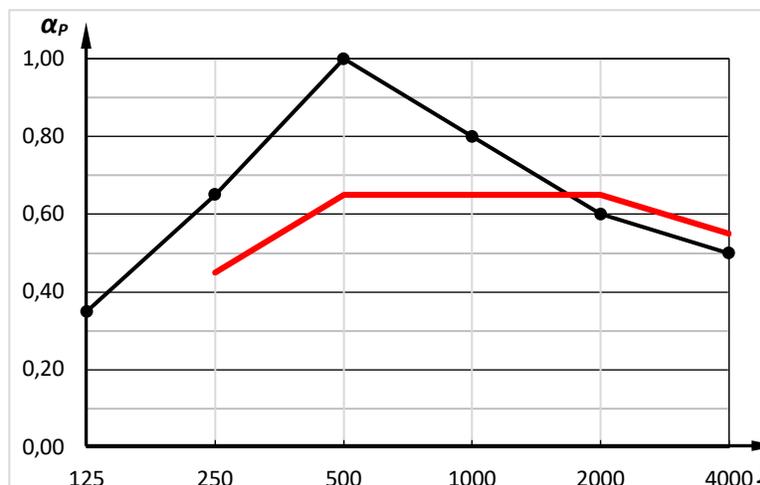
Figura 5 – Resultados del ensayo

Frecuencia, Hz	$\alpha_p$
125	0,35
250	0,65
500	1
1 000	0,8
2 000	0,6
4 000	0,5

$$\alpha_w = 0,65$$

Clasificación de absorción sonora  
**C**

**Leyenda:**  $\alpha_p$ : Coeficiente de absorción sonora práctico del elemento ensayado       $f$ : Bandas de frecuencia de octava

$$\text{NRC} = 0,75$$
